山県市内通学路の対策箇所図

いわ桜小学校

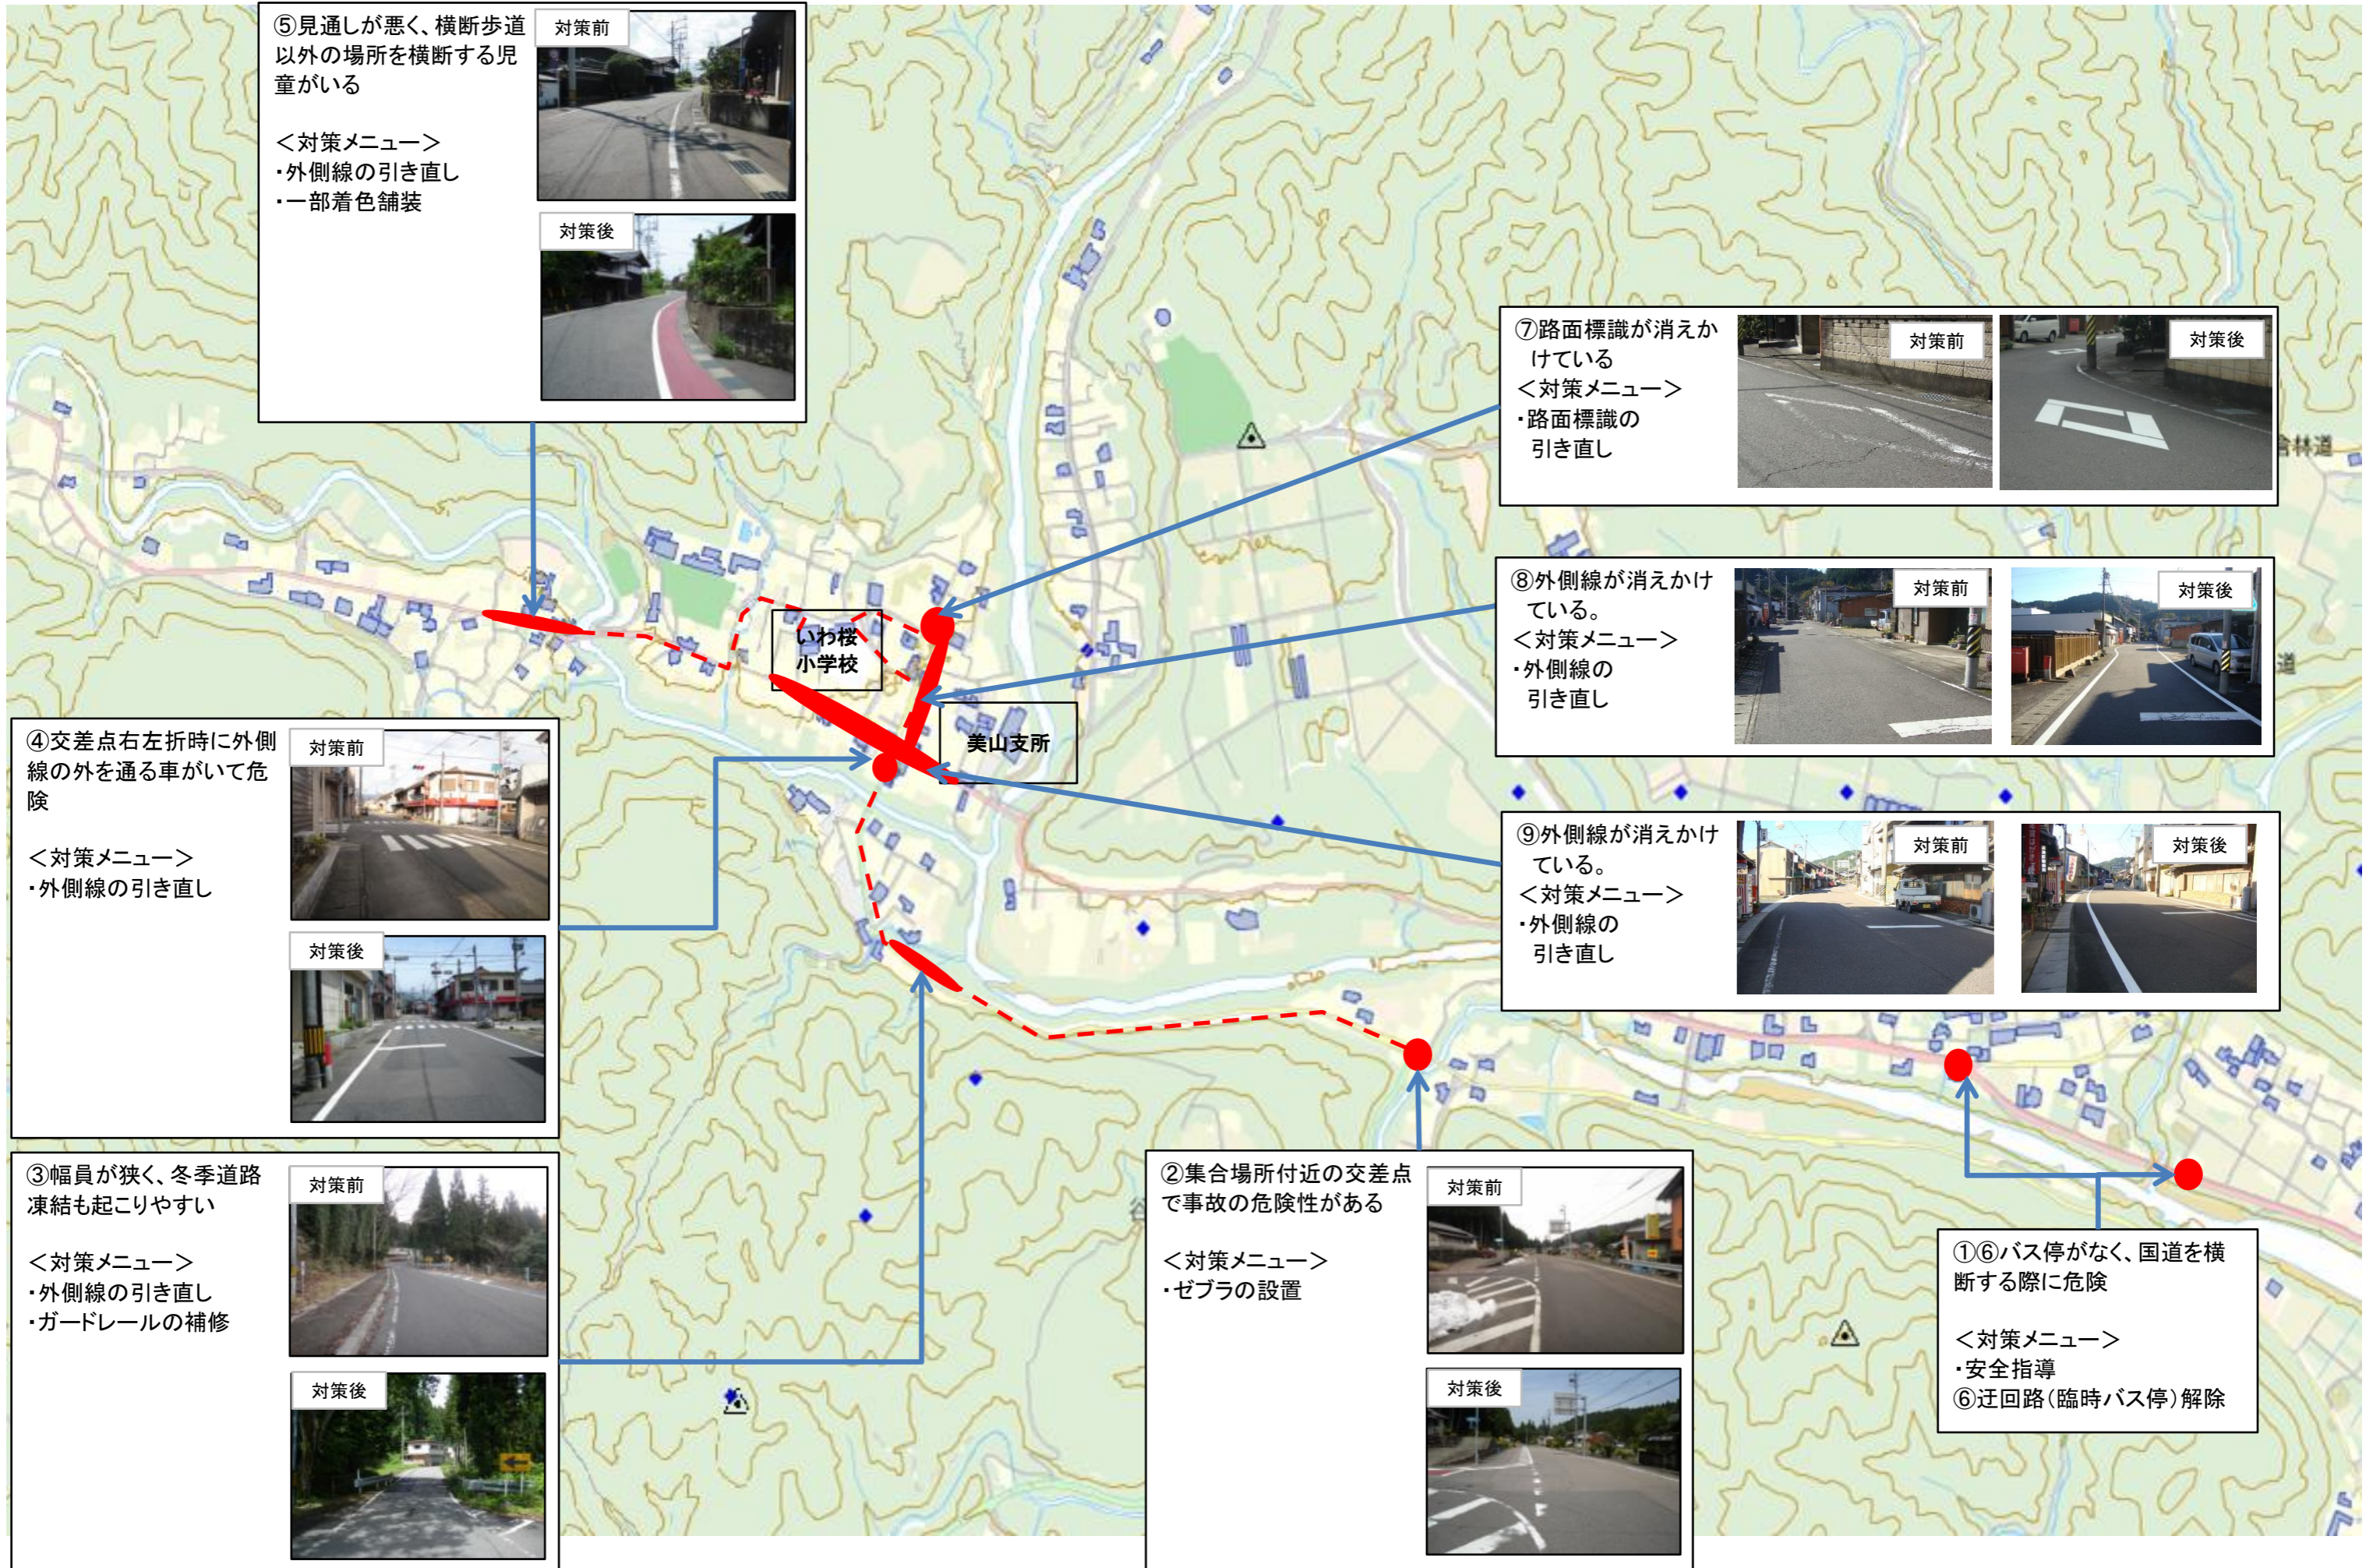
⑤見通しが悪く、横断歩道以外の場所を横断する児童がいる

⑦路面標識が消えかけている

⑧外側線が消えかけている。

⑨外側線が消えかけている。

④交差点右左折時に外側線の外を通る車がいる危険

②集合場所付近の交差点で事故の危険性がある

③幅員が狭く、冬季道路凍結も起こりやすい

①⑥バス停がなく、国道を横断する際に危険

- ・外側線の引き直し
- ・一部着色舗装

- ・路面標識の引き直し

- ・外側線の引き直し

- ・ゼブラの設置

- ・外側線の引き直し
- ・ガードレールの補修

- ・安全指導
