山県市内通学路の対策箇所図

梅原小学校

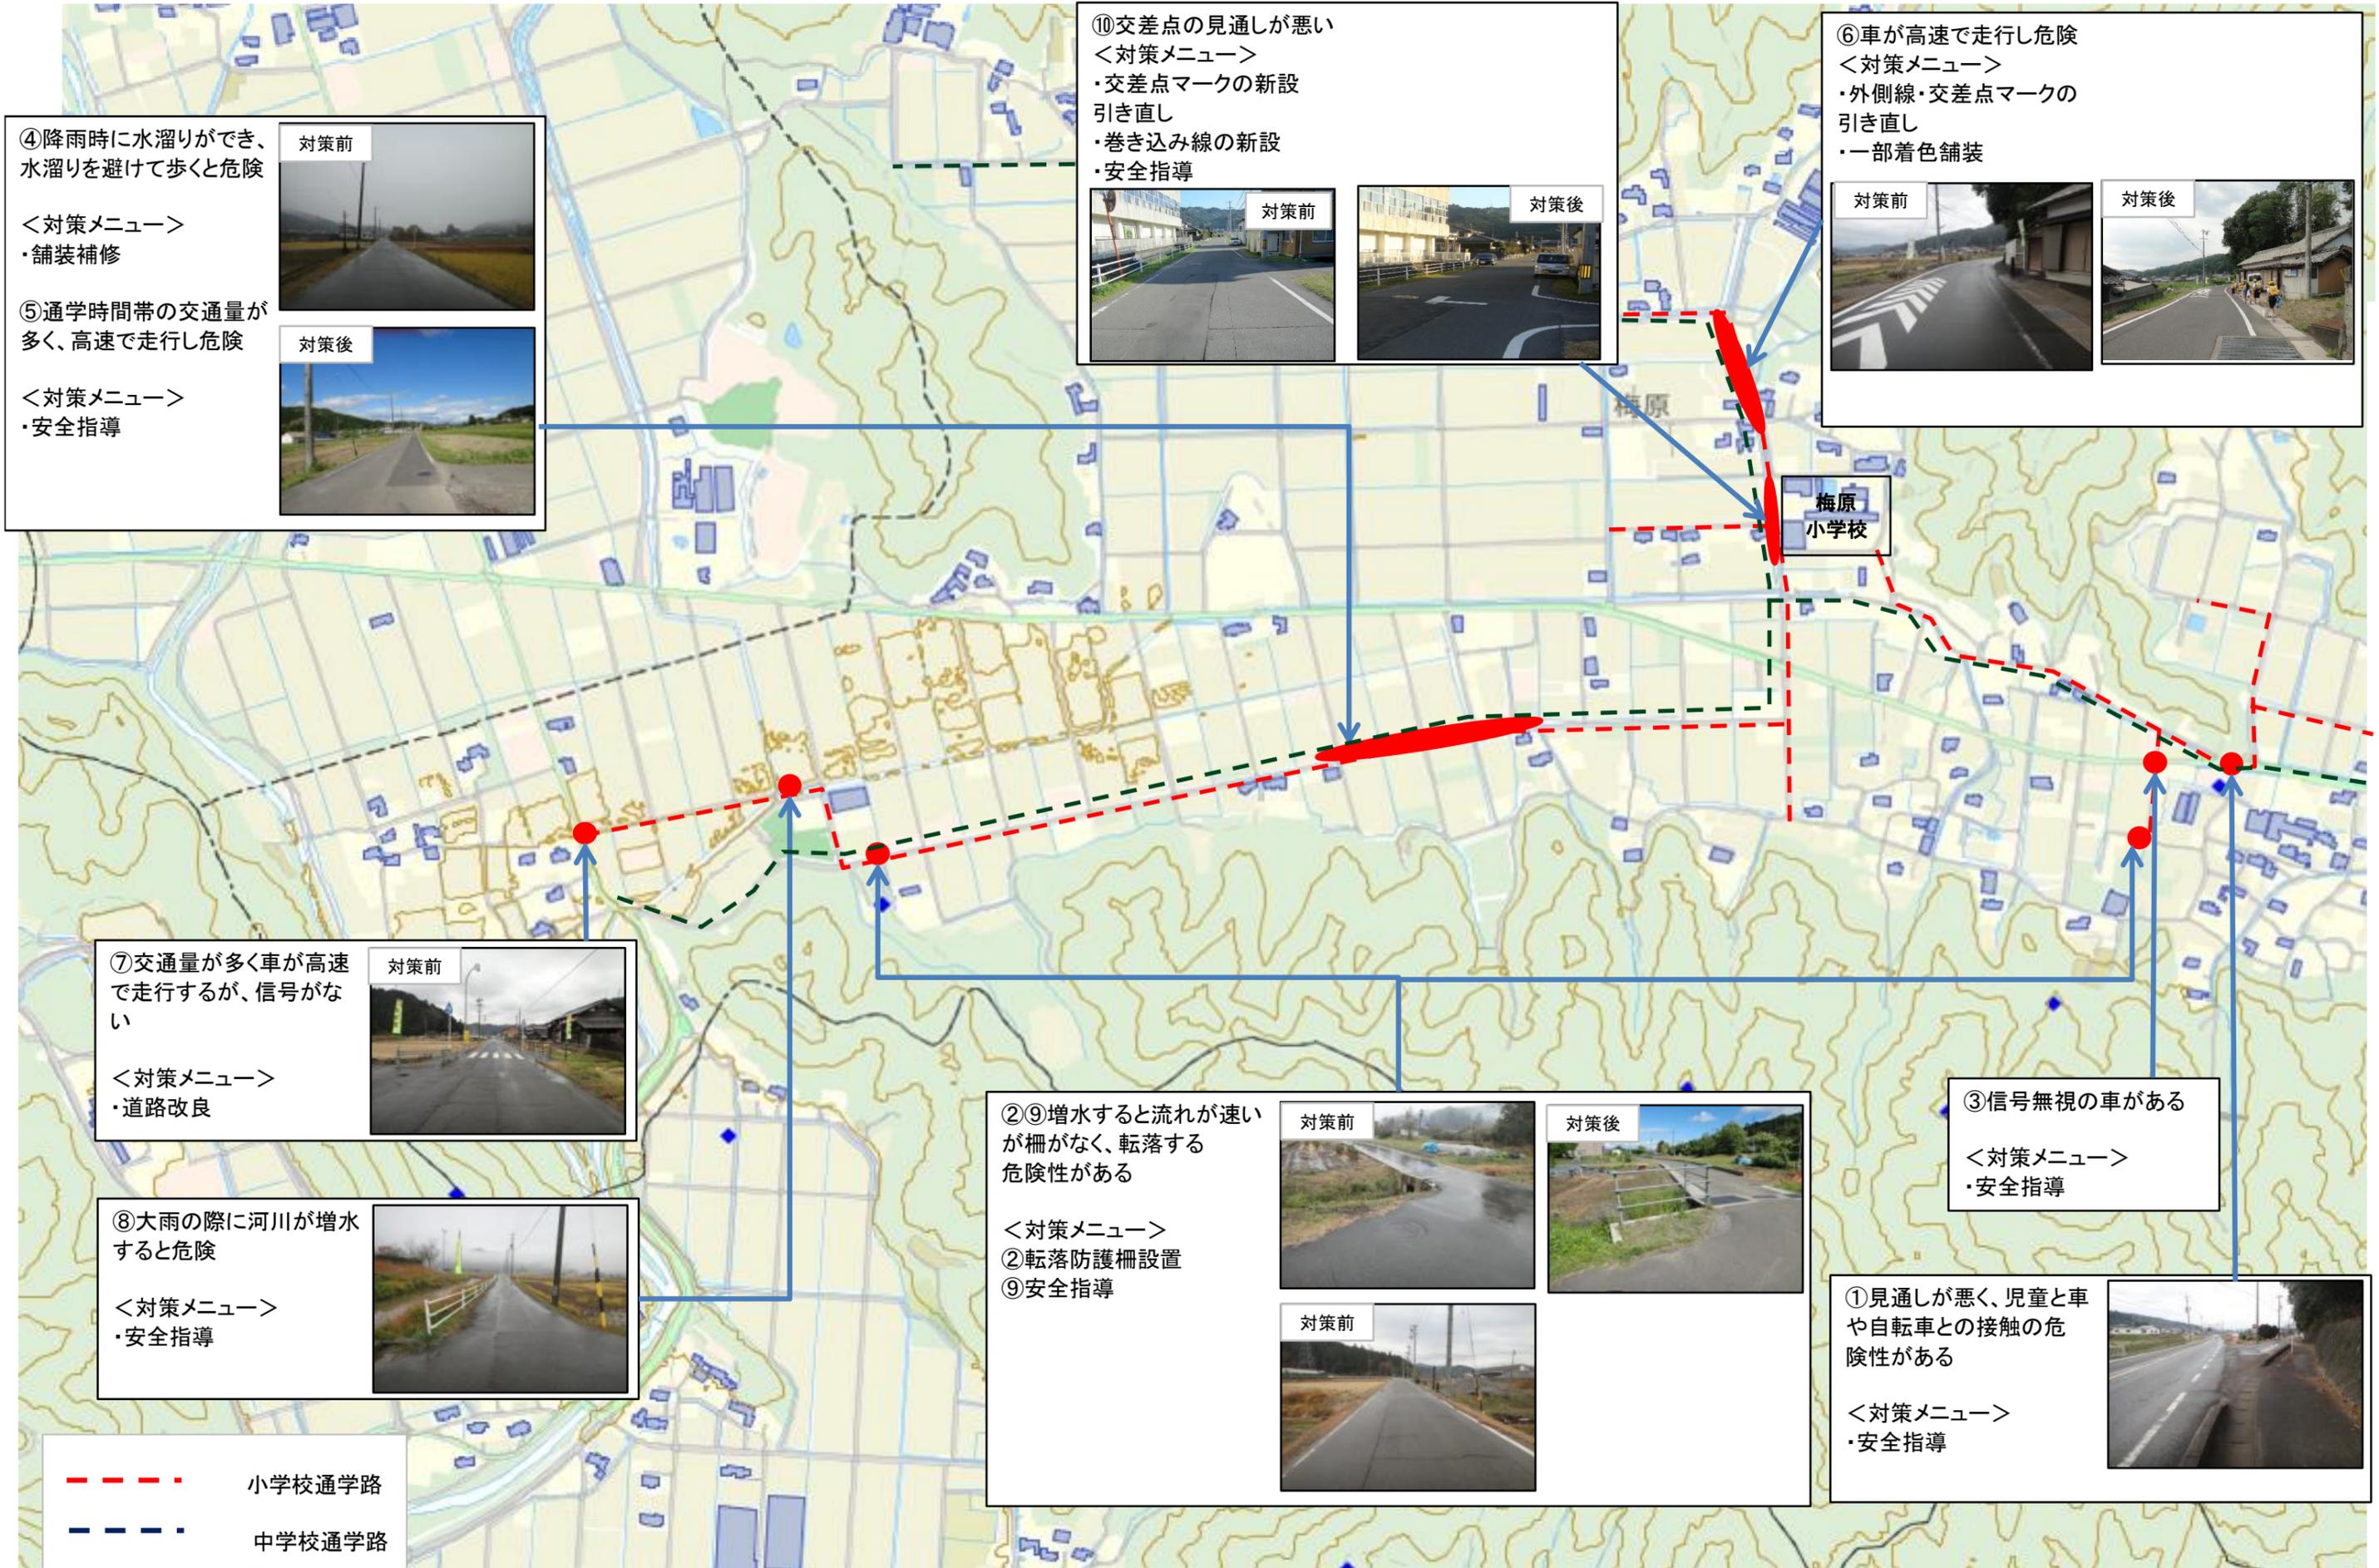
④降雨時に水溜りができ、水溜りを避けて歩くと危険

⑩交差点の見通しが悪い
<対策メニュー>
・交差点マークの新設
引き直し
・巻き込み線の新設
・安全指導

⑥車が高速で走行し危険
<対策メニュー>
・外側線・交差点マークの引き直し
・一部着色舗装

⑦交通量が多く車が高速で走行するが、信号がない

⑧大雨の際に河川が増水すると危険

②⑨増水すると流れが速いが柵がなく、転落する危険性がある

③信号無視の車がある

①見通しが悪く、児童と車や自転車との接触の危険性がある

<対策メニュー>
・舗装補修

<対策メニュー>
・道路改良

<対策メニュー>
・安全指導

<対策メニュー>
②転落防護柵設置
⑨安全指導
